## The church of Panagia at Roino, Arcadia

### The church of Panagia at Roino, Arcadia

The church suffered serious stability and structural problems, which demanded urgent action. The scientific staff of the 25th Ephorate of Byzantine Antiquities conducted a specialised study to treat the problems. The project “Restoration and Conservation of the Wall Paintings of the Church of Panagia in Roino” was included in the priority axis “08 – Sustainable Development and Quality of Life in the Peloponnese” of the Regional Operational Programme “Western Greece – Peloponnese – Ionian Islands 2007-2013” with a budget of 180.000,00€. The project was implemented under auspices of the 25th Ephorate of Byzantine Antiquities, and the Ephorate of Antiquities of Messinia during the period between November 2014 and May 2015. The following tasks were carried out in the frame of the project:

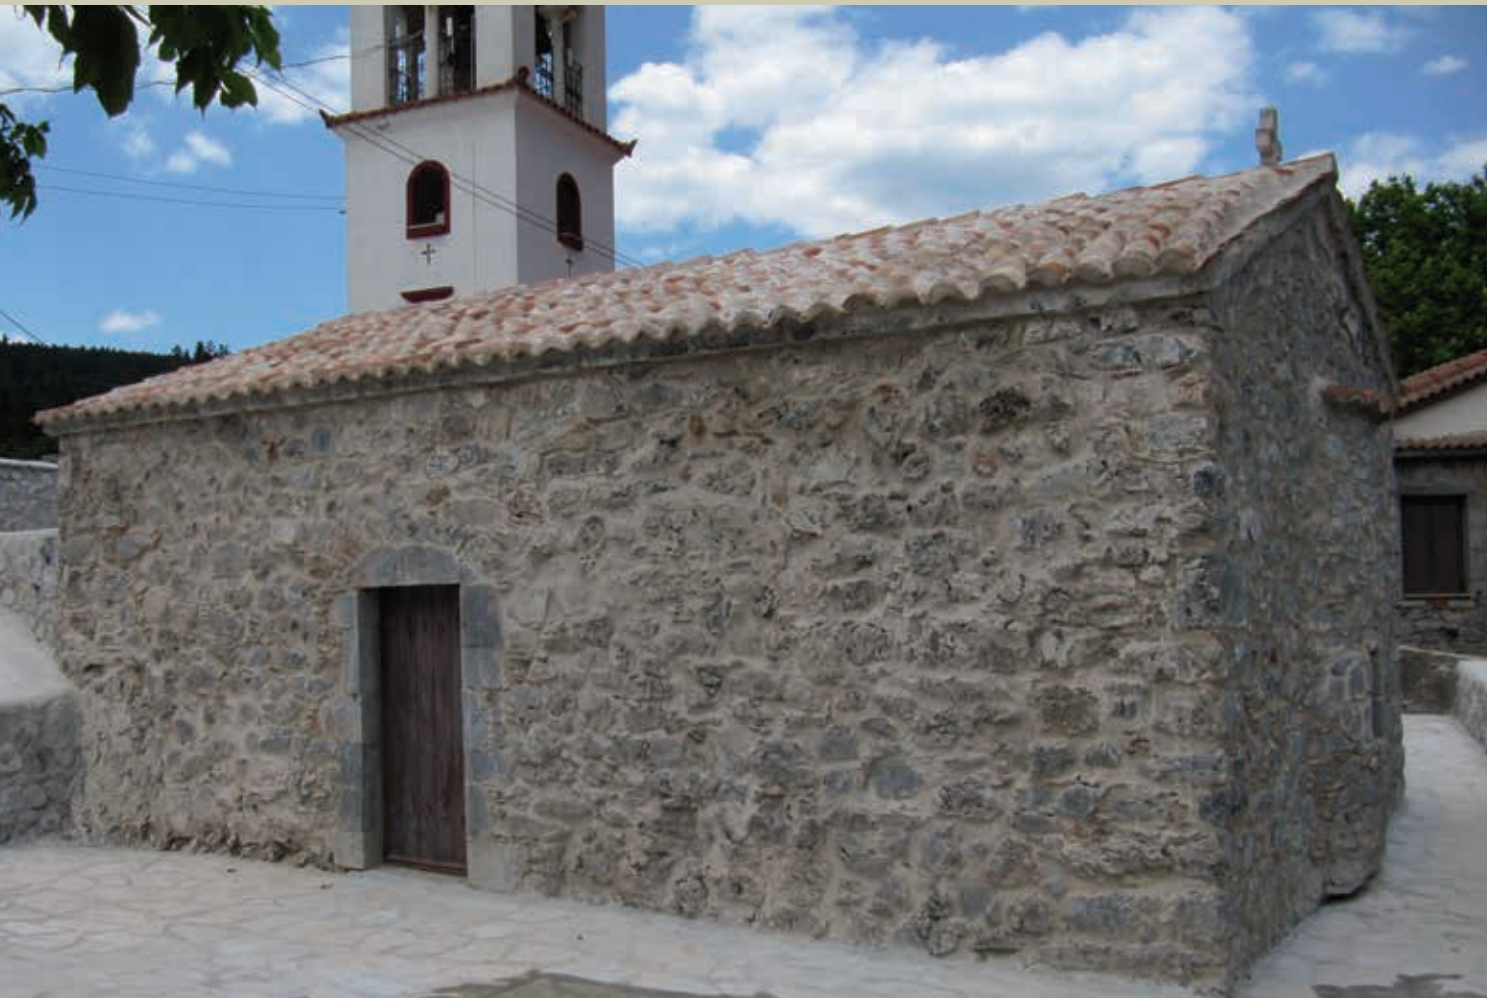
Νοτιοανατολική άποψη του ναού μετά τις εργασίες αποκατάστασης και της διαμόρφωσης του περιβάλλοντος χώρου  
 Southeast view of the church after the restoration and the landscaping works

1) Removal of all the additions and of the recent cement mortars that covered the external surfaces of the church.  
2) Consolidation of the walls and the vault, pointing, retiling of the roof using Byzantine type tiles.

3) Installation of new wooden door frames.  
4) Landscaping to enhance the monument and to provide access to disabled.  
The careful cleaning of the mural decoration played a significant role in the recovery and identification of paintings that were covered by a thick layer of salt. These paintings may be ranked among the most important examples of the Palaeologan art.

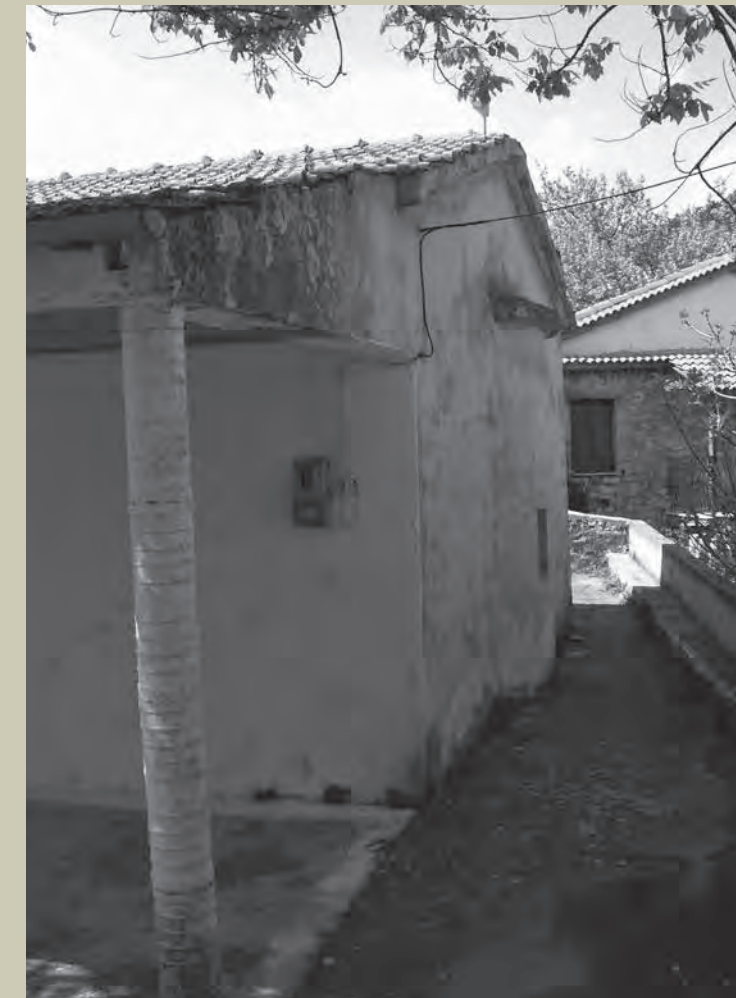
Άποψεις του ναού πριν από τις εργασίες αποκατάστασης και της διαμόρφωσης του περιβάλλοντος χώρου  
 Views of the church before the restoration and the landscaping works

Ο ναός πριν από την έναρξη των αναστηλωτικών εργασιών αντιμετώπιζε ποικίλα προβλήματα, στατικά, δομικά και αισθητικά, για την αντιμετώπιση των οποίων εκπονήθηκε ειδική μελέτη από το επιστημονικό προσωπικό της 25ης Εφορείας Βυζαντινών Αρχαιοτήτων. Το έργο «Αποκατάσταση και συντήρηση τοιχογραφιών Ιερού Ναού Παναγίας Ροεινού Αρκαδίας» εντάχθηκε από την 25η Εφορεία Βυζαντινών Αρχαιοτήτων στον άξονα προτεραιότητας «08 – Αειφόρος Ανάπτυξη και Ποιότητα Ζωής Πελοποννήσου» του Ε.Π. Δυτικής Ελλάδος – Πελοποννήσου – Ιονίων Νήσων 2007-2013, με προϋπολογισμό 180.000,00€ και υλοποιήθηκε με αυτεπιστασία. Από τον Νοέμβριο του 2014 και έως το πέρας του έργου τον Μάιο του 2015 οι εργασίες πραγματοποιήθηκαν από την Εφορεία Αρχαιοτήτων Μεσσηνίας. Στο πλαίσιο του έργου υλοποιήθηκαν οι εξής εργασίες: η καθαίρεση των νεότερων προσθηκών και των κονιαμάτων που κάλυπταν τις εξωτερικές όψεις του ναού, η στερέωση των τοίχων και της θολοδομίας, η αρμολόγηση των τοίχων, η κατασκευή νέων κουφωμάτων και η πλήρης ανακατασκευή της στέγης με κεραμίδια βυζαντινού τύπου. Εκτελέστηκαν επιπλέον εκτεταμένες εργασίες στον περιβάλλοντα χώρο του μνημείου προκειμένου να εξασφαλιστεί η καλύτερη δυνατή ανάδειξη του, ενώ διαμορφώθηκε πρόσβαση για τα άτομα με ειδικές ανάγκες. Ο προσεκτικός καθαρισμός του ζωγραφικού διακόσμου του ναού συνέβαλε στην αποκάλυψη παραστάσεων που καλύπτονταν από παχύ στρώμα αλάτων, αναδεικνύοντας την σπουδαιότητα του μοναδικού αυτού συνόλου της παλαιολόγειας τέχνης.

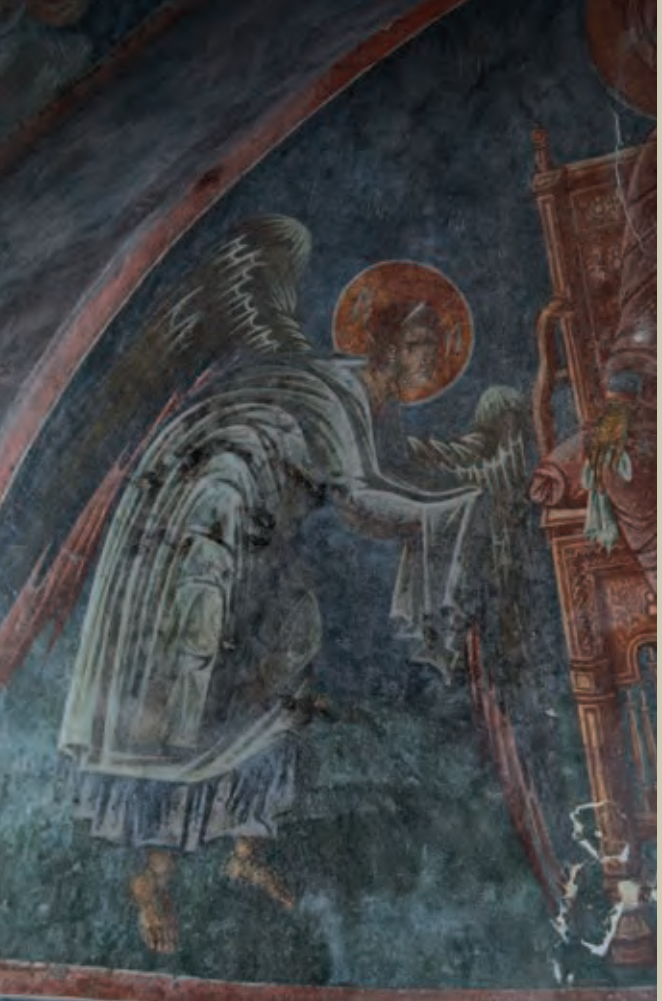
Αγίδα ιερού βήματος. Η παράσταση της enthroned Βρεφοκρατούσας Θεοτόκου ανάμεσα στους δύο Αρχαγγέλους, μετά τις εργασίες συντήρησης  
Apse of the sanctuary. Enthroned Virgin with the Child flanked by the two Archangels. After the conservation of the wall painting

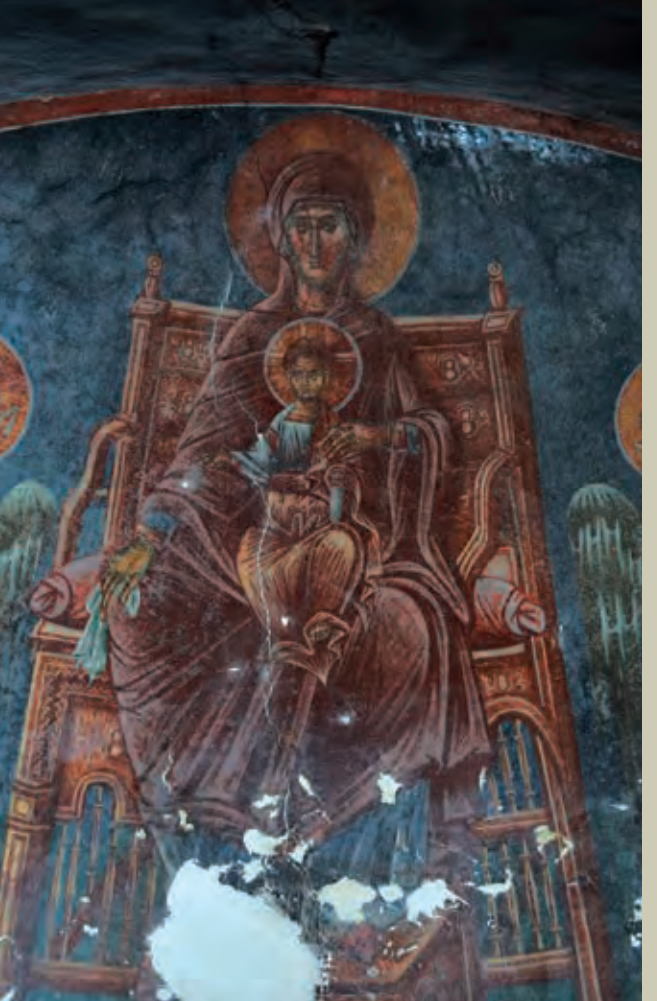
Η παράσταση της Αγίδας πριν από τις εργασίες συντήρησης  
Representation of the Apse before conservation

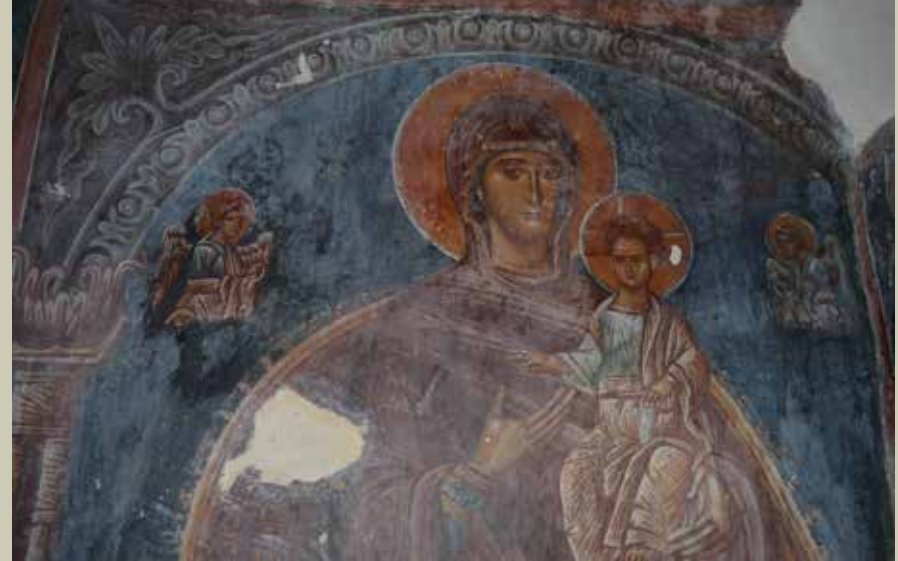
Βόρειος τοίχος. Η προσκυνηματική παράσταση της enthroned Βρεφοκρατούσας Θεοτόκου  
North wall. The representation of the enthroned Virgin with the Child

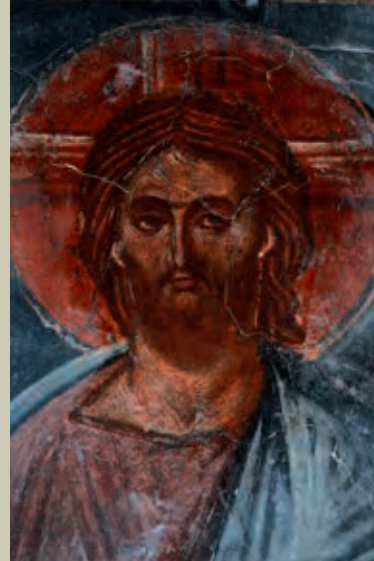
Νότιος τοίχος. Η παράσταση της Δέησης. Γενική άποψη και λεπτομέρεια του Χριστού  
South wall. The scene of Deesis. General view and detail of the figure of Jesus Christ

Lower, the Eucharistic scene of the Melismos and four co-officiating bishops are represented. High on the east wall there is the Annunciation; at the face of the apse the Ancient of Days is enclosed in a medallion. The decoration of the sanctuary is enriched with figures of deacons and bishops. The easternmost part of the vault is decorated with the Ascension of Christ. The rest of the vault is decorated with scenes from the life cycle of Christ and the Virgin, most of which were retouched during the post-Byzantine times. The representation of the Deesis at the east end of the south wall is preserved in excellent condition. Likewise, very well-preserved are the scenes of the enthroned Virgin with the Christ child and the standing figure of Saint John the Baptist. The band of standing Saints at the lowest part of the side walls is completely damaged.

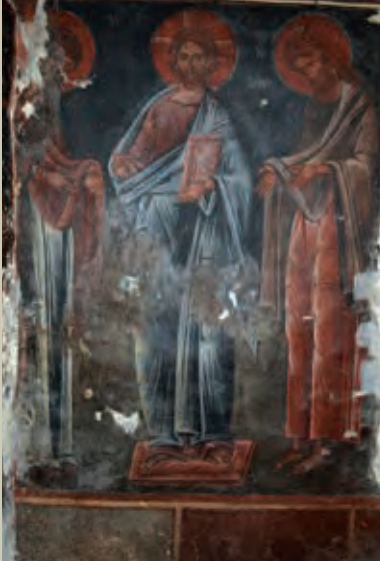
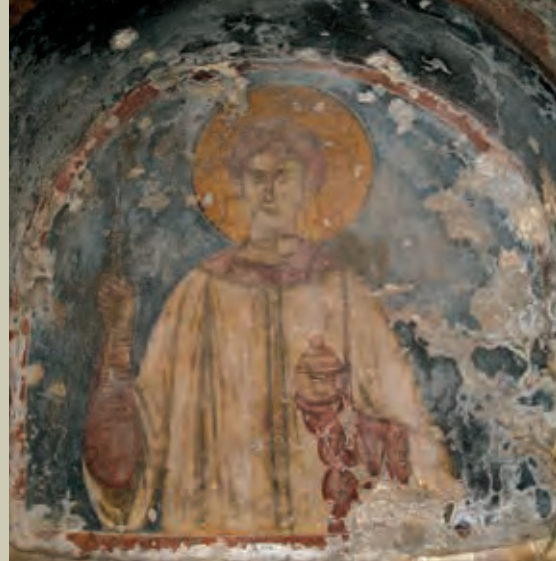
Αψίδα Προθέσης. Ο Άγιος Στέφανος πριν και μετά τις εργασίες συντήρησης  
Apse of the Prothesis. Saint Stefan before and after the conservation works
